# ギヤホーニング盤の振動管理による 歯車加工精度の安定化

トランスミッションの品質課題の一つにギヤ精度に起因するゴーストノイズがある。今回、ギヤホーニング盤による加工時に突発的に発生する異常振動が歯面に転写されてゴーストノイズにつながることを突き止めた。そこから設備振動をモニタリングすることで異常振動を検出し、不良品の流出防止を図る技術を確認した。

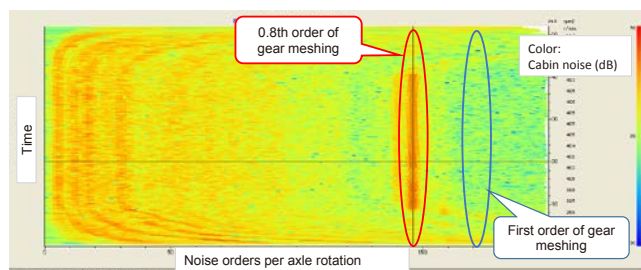
Fig. 1 Cabin noise data at the time of ghost noise detection

ゴーストノイズを指摘されたトランスミッションの車室内音の分析データをFig. 1に示す。横軸に車輪軸1回転当たりの次数、縦軸に時間（加速/減速で走行）、色の違いで騒音レベルを表している。このデータでは、かみ合い1次成分からずれた0.8次成分が他の次数成分と比較し高くなっていることが分かる。

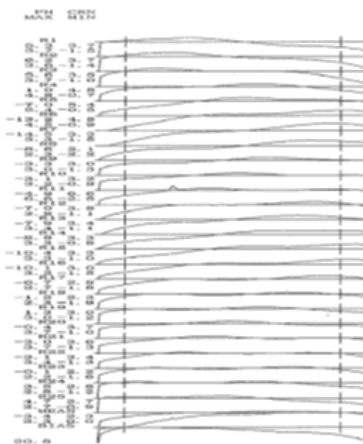
Fig. 2 Gear data measured at the time of ghost noise detection: Measurement of tooth trace of all teeth

次に、このトランスミッションを使用して部品の組み替え実験を行い、発生源となる歯車部品を特定した。その歯車精度を調査したところ、歯面測定データ（Fig. 2）に異常なうねり形状が見られることが分かった。

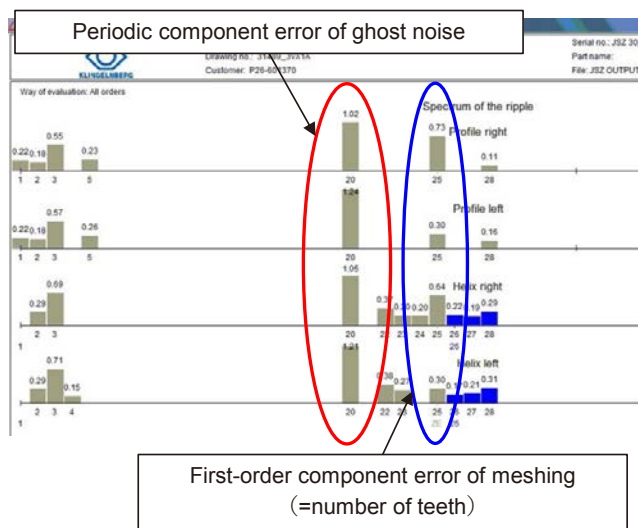
Fig. 3 Gear data measured at the time of ghost noise detection: Measurement of periodic component error

さらに、この歯面測定データのスペクトル分析を行うと、車室内騒音で検出された0.8次成分に相当するスペクトルが高い値となり、ゴーストノイズと次数が一致した。Fig. 3に歯すじ測定データのスペクトル分析結果を示す。

以上のことから、今回調査したゴーストノイズの真の原因は歯車部品の歯面うねり形状であり、この歯面形状を詳細に分析することでゴーストノイズの発生原因が特定できることが分かった。

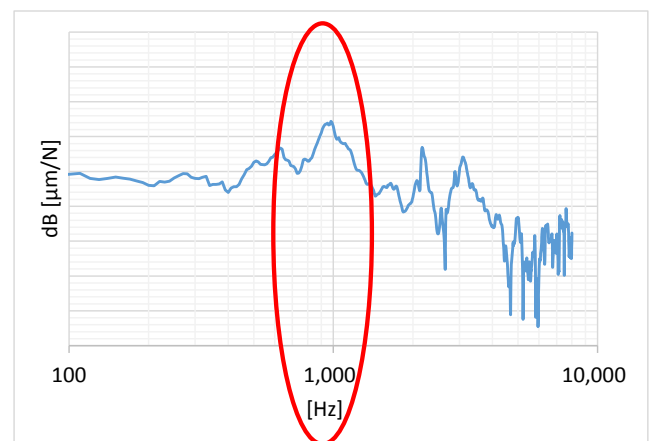
Fig. 8 Frequency response function data

また、芯押し台に治具を介してワークをクランプした状態で、インパクト加振によるワークの加振点応答関数を測定したところ、上述の約1kHzに固有値を持つ事が確認できた。

加振点応答関数の結果をFig. 8に示す。

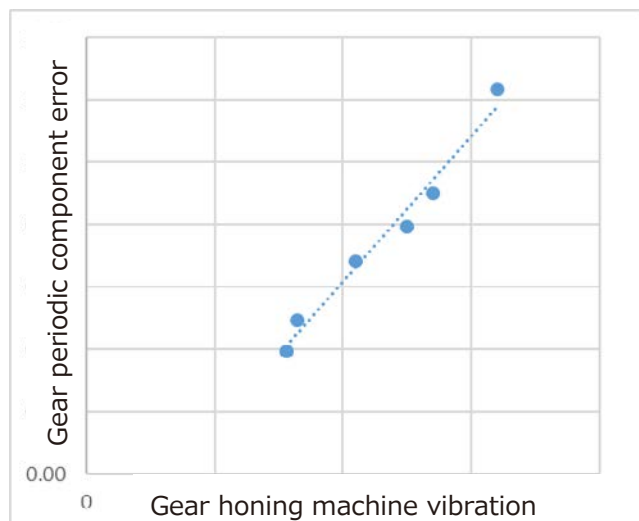
Fig. 9 Graph of gear periodic component error vs. vibration values

ギヤホーニング盤の1kHz周辺の振動加速度ピーク値と、歯面形状のスペクトル量(0.8次成分)との相関関係を調査した結果をFig. 9に示す。この図より両者には高い相関があり、歯面形状スペクトル評価はギヤホーニング盤振動レベル評価により代用できることが分かった。

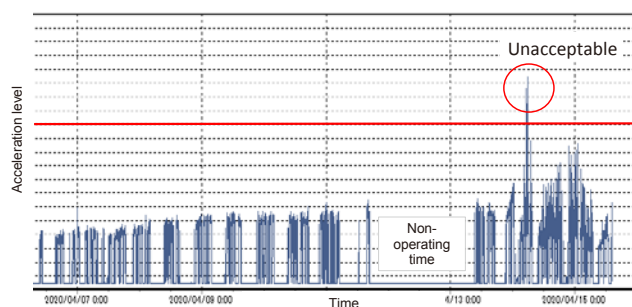
Fig. 10 Vibration monitoring data on gear honing machine

量産ラインでの日々の振動監視データ例をFig. 10に示す。

計測された振動値に対して、Fig. 10に示すように判定ライン(赤ライン)を設定し、NG品の流出防止を行っている。これにより歯車の全数保証が可能となった。
