# ギヤホーニング盤の振動管理による 歯車加工精度の安定化

トランスミッションの品質課題の一つにギヤ精度に起因するゴーストノイズがある。今回、ギヤホーニング盤による加工時に突発的に発生する異常振動が歯面に転写されてゴーストノイズにつながることを突き止めた。そこから設備振動をモニタリングすることで異常振動を検出し、不良品の流出防止を図る技術を確認した。

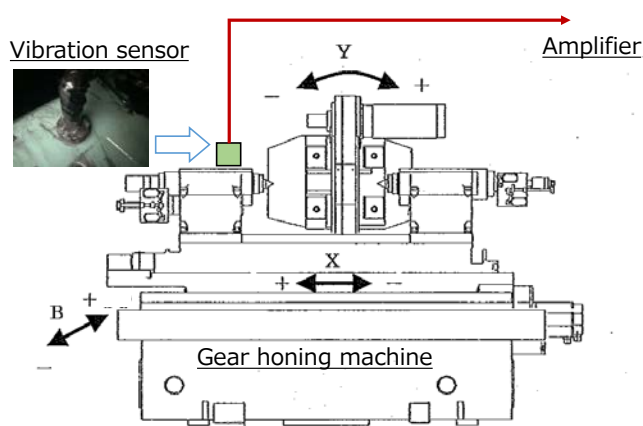
Fig. 7 Vibration measurement on gear honing machine

今回着目した歯面のうねり形状がギヤホーニング工程で発生するかどうか調査するため、ギヤホーニング加工中の状態をモニタする方法を検討し、砥石とワーク間のかみあい反力を支持する心押し台の振動を計測することにした。

計測については、一般的な設備振動計測に用いられている加速度センサとアンプを設備に取り付けて行った。この振動計測システムの構成をFig. 7に示す。
